2. Zukunft – Radtour des ADFC Selm im Oktober 2020

Vom ADFC Selm organisierte und durchgeführte Zukunft - Radtouren zur Bestandsaufnahme und zur Ausarbeitung von Verbesserungen an vorhandenen Radwegen sowie der Ausbau von vorhandenen unbefestigten Wegen zu attraktiven Fuß – und Radwegen in Selm . Den Radverkehr in Selm stärken und Selm für Radfahrer im Blick nehmen!

Ab Kreisel B236 / Ludgeristr./Sandforter Weg entlang der B236/Kreisstraße in Richtung Bork rechte Straßenseite bis Kreisel B236 / Netteberger Str. und linke Straßenseite zurück zum Startpunkt.

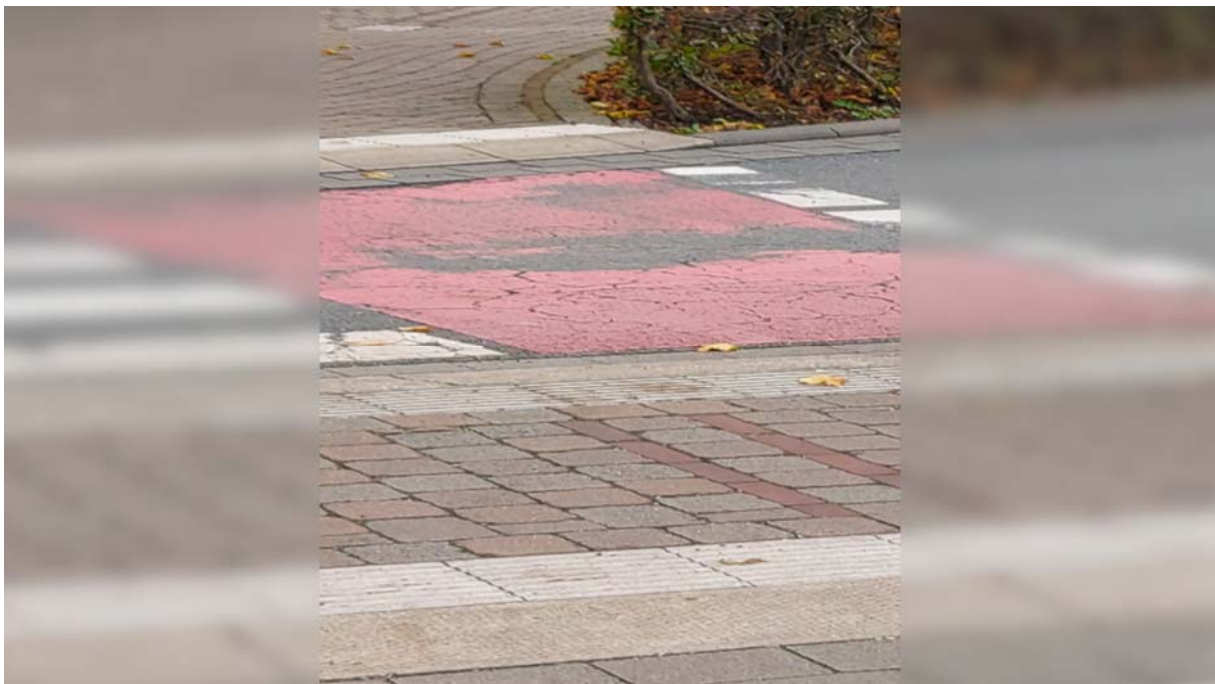
(Kreisel B236 / Botzlarstr.)

- B 236 / Ludgeristr. / Sandforter Weg
Die Taktile Elemente zur Abgrenzung Fußweg vom Radweg fehlen.
- B236 / Botzlarstraße
Die Taktile Elemente zur Abgrenzung Fußweg vom Radweg fehlen.
Der Rot eingefärbte Radweg , die Fahrrad Piktogramme und Fahrtrichtungspfeile sind stark abgenutzt.

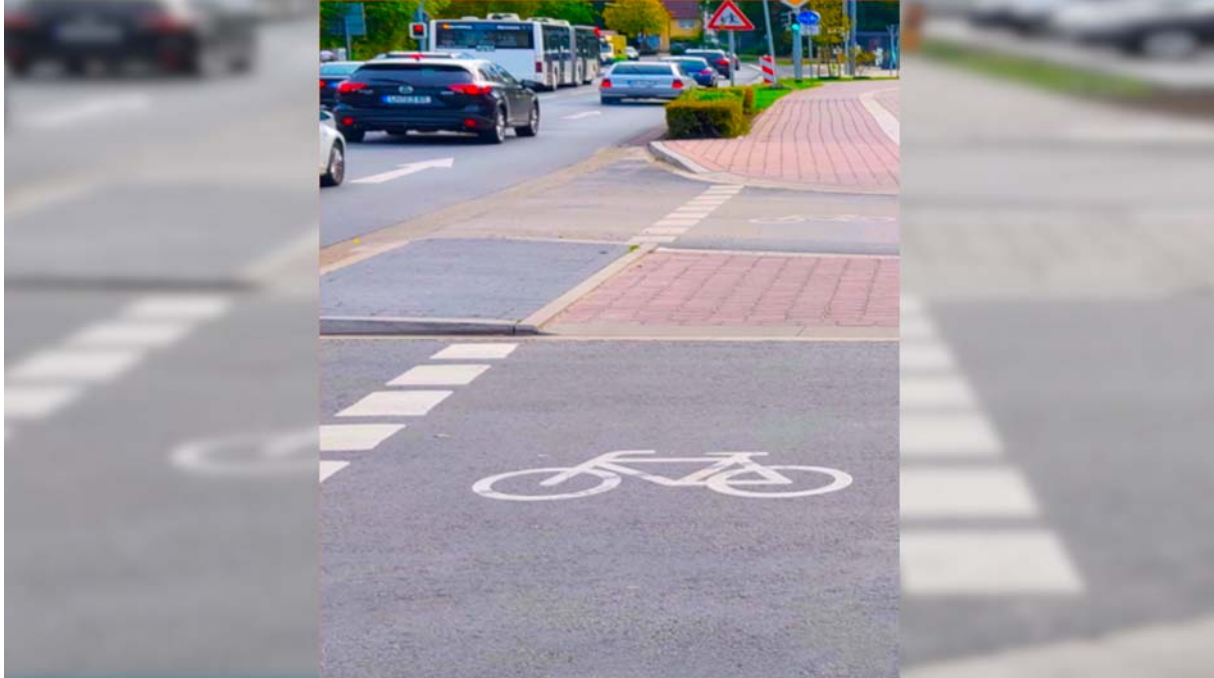
(Einmündung Campus)

- Einmündung Campus:
Rot eingefärbter Schutzstreifen für den Radverkehr und Fahrtrichtungspfeile fehlen.
- Einmündung Neue Werner Str. und Ampel - Querungen Kreisstr.:
Rot eingefärbte Schutzstreifen für den Radverkehr, "Fahrrad und Fahrtrichtungspfeile" fehlen.

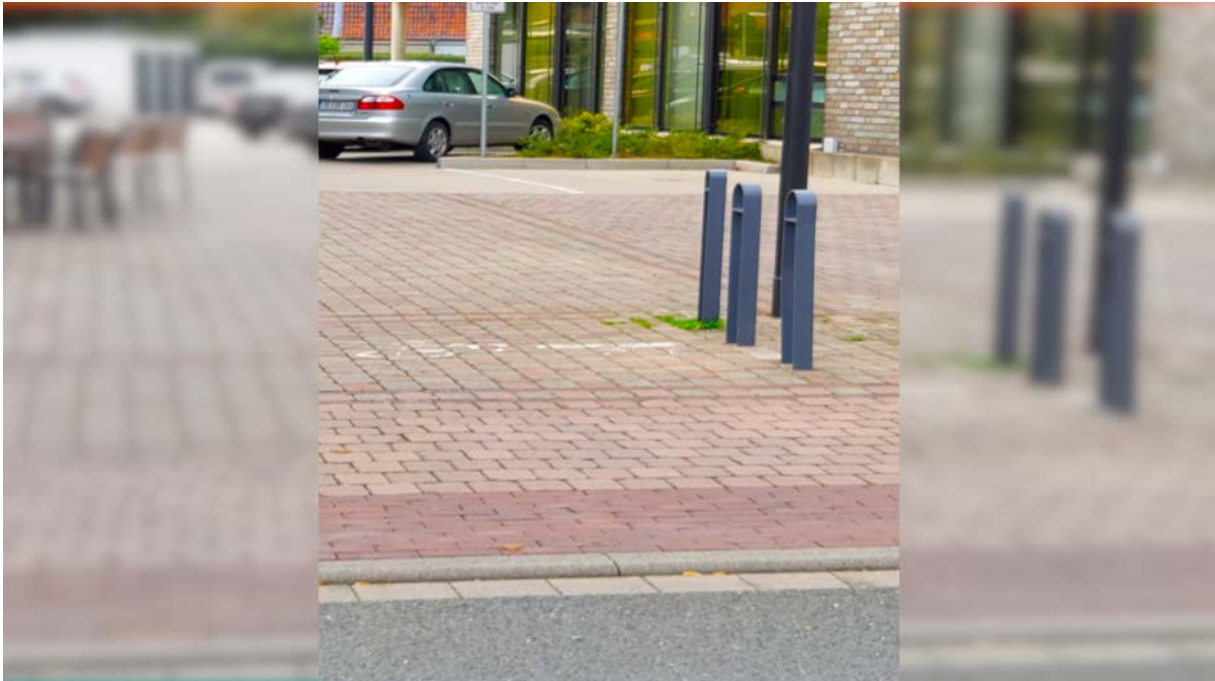
(Einfahrt Parkplatz Volksbank)

- Einfahrt Parkplatz , Volksbank:
Dito
- Ein - und Ausfahrt Parkplatz , DM / Takko:
Dito
- Kreisstr. Nr.:76 / 78, Ein- und Ausfahrt Parkplatz:
Dito
- Kreisstr. Nr.:90a / b, Ein- und Ausfahrt Parkplatz LMV –Vers.:
Dito

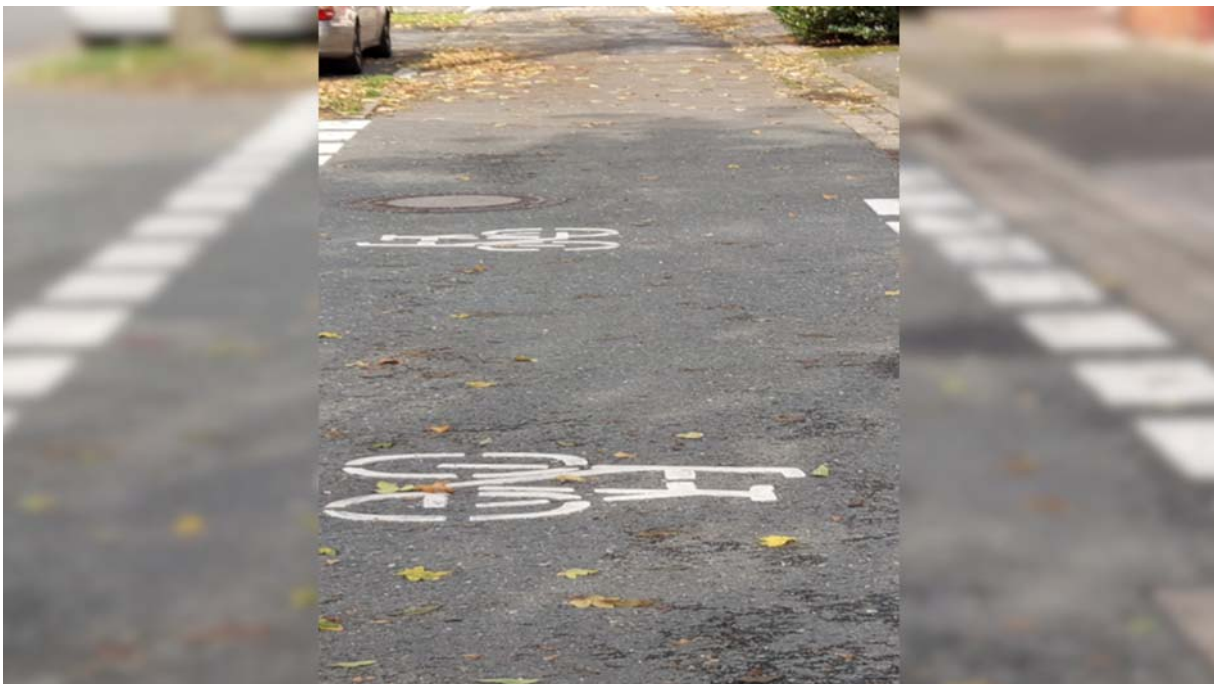
(Parkplatz und Hof Ein- und Ausfahrt)

- Ein- und Ausfahrt Lehrerparkplatz Overbergschule :
Rot eingefärbter Schutzstreifen für den Radverkehr mit in weiß gestrichelten Begrenzungslinien, Piktogramm Fahrrad und Richtungspfeile fehlen.
- Kreisstr. Nr.: 8 , Ein-und Ausfahrt Park - und Garagenhof:
Dito
- Kreisstr. Nr.:12 , Ein- und Ausfahrt Park – und Garagenhof:
Dito

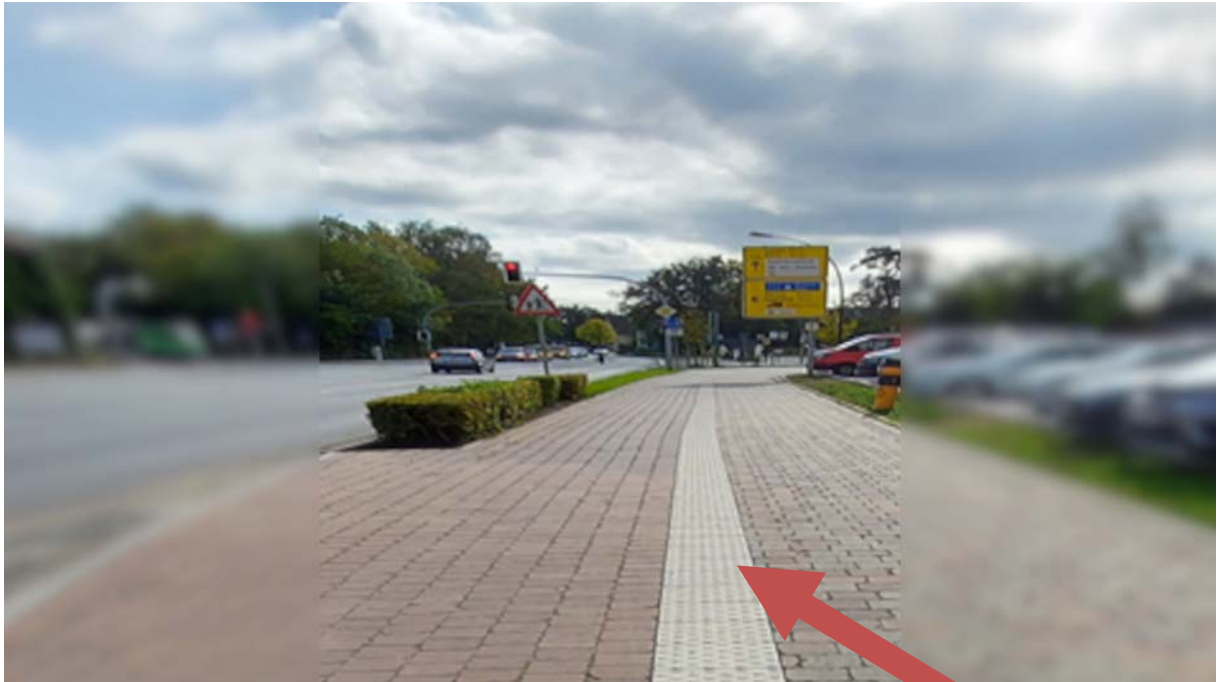
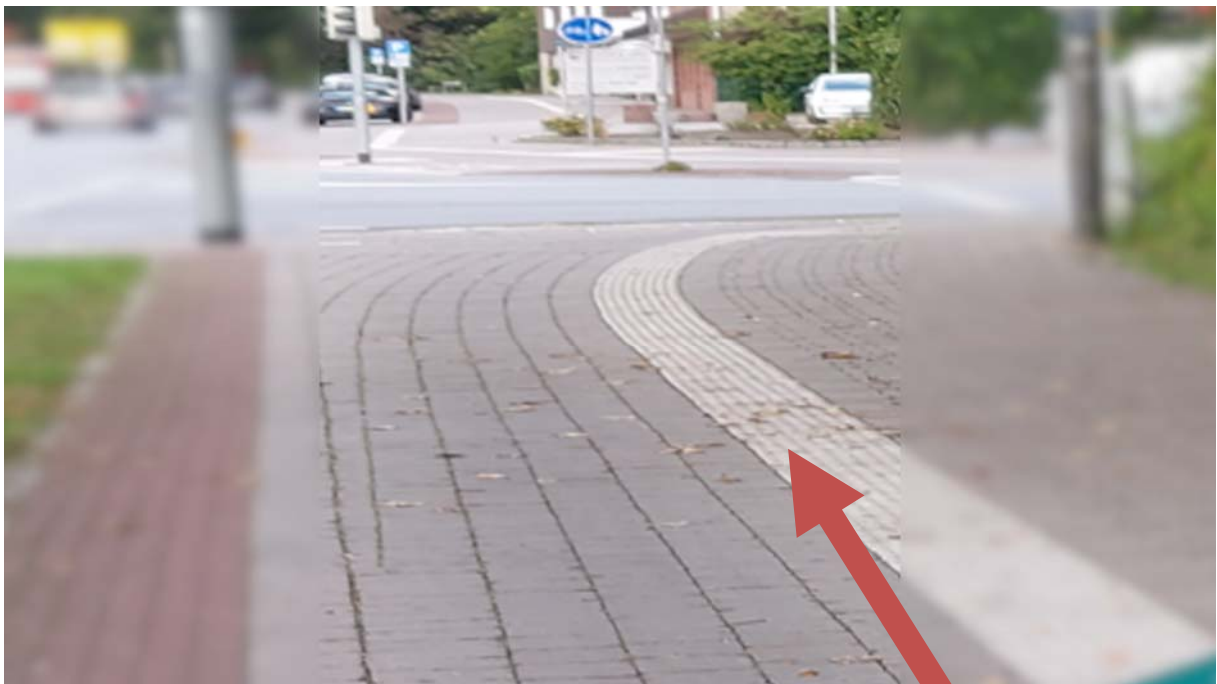
(Taktile Elemente)

Im Campus Bereich bis ca. 20m vor der Einfahrt zum Lehrerparkplatz der Overbergschule, sowie ca. 20m vor der Ampelanlage B236 / Neue Werner Str. bis zur Kreisstr. Nr.: 11, sowie an einigen Kreisverkehren, sind diese Taktile Elemente, gut sichtbar für Fußgänger und Radler, auch gut zu ertasten für Sehbehinderte als sichere Abgrenzung zwischen dem Radweg und dem Fußweg zur gegenseitigen Sicherheit der Fußgänger und Radfahrer eingebaut.

Zur Sicherheit und zur vorbeugenden Unfallvermeidung sollte mindestens an den Ein- und Ausfahrten sowie im Bereich der Geschäfte die Abgrenzung zwischen Fußweg und Radweg mit Taktile Elementen nachgerüstet werden.
